B-undersøkelse ved Naustholmen Ø i Lurøy kommune, juli 2021

Nordland Rensefisk AS

Etter Norsk Standard NS 9410: 2016

Rapportens tittel: B-undersøkelse ved Naustholmen Ø i Lurøy kommune, juli 2021		
Forfatter: Sven Keizer		
Feltdato: 16.07.2021 Toktleder: Sven Keizer		Rapportdato: 06.08.2021 Rapportnummer: 298-7-21B Antall sider:16
Oppdragsgiver: Nordland Rensefisk		Kontaktperson: Jacob Aasjord
Lokalitet: Naustholmen Ø	Lokalitetsnummer: 20475	Driftsleder: -
Koordinater: 66°22.050 N 12°22.696 Ø	Fylke: Nordland Kommune: Lurøy	tillatelse: 2000000 stk og 100 tonn fôr Utslippspunkt: 66°22.000 N 12°22.907 Ø
Bakgrunn for undersøkelse: Krav fra utslippstillatelse		
Sammendrag <p>Aqua Kompetanse AS har gjennomført en akkreditert B-undersøkelse etter metodikk beskrevet i Norsk Standard NS 9410:2016. Grunnet grovt sediment var det ikke mulig å måle elektrokjemiske parametere ved noen av stasjonene. En stasjon ble registrert som hardbunn. Mangel på elektrokjemiske målinger gir undersøkelsen begrenset vurderingsgrunnlag og det foreslås å bruke en alternativ undersøkelsesmetode ved neste undersøkelse. Sensoriske registreringer gav ingen inntrykk av påvirkning fra utslipp. Det ble funnet dyr ve

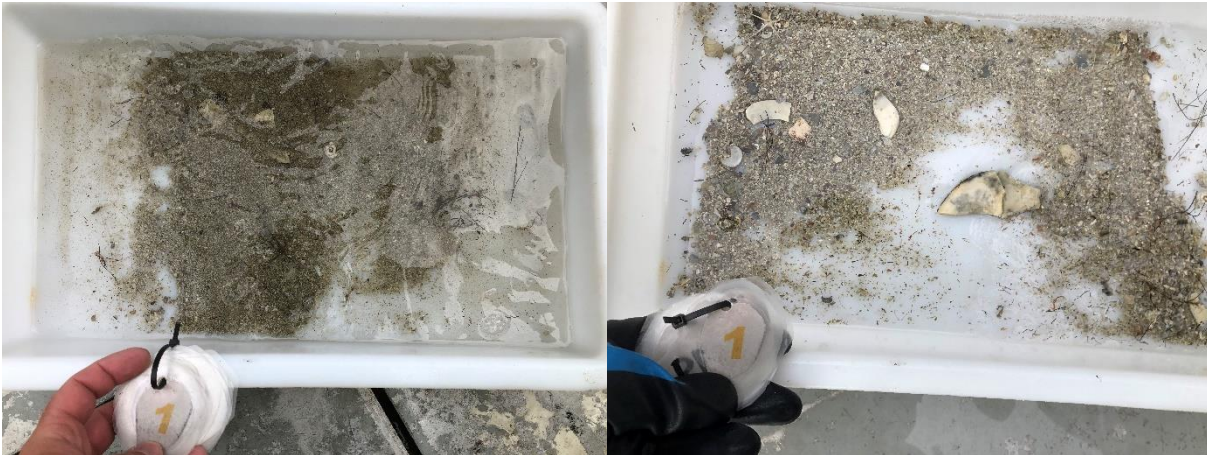
Figur 6: Bilder som viser sedimentet fra stasjon 1 før og etter siling. Sedimentet besto av skjellsand og grus. Foto: Aqua Kompetanse AS.

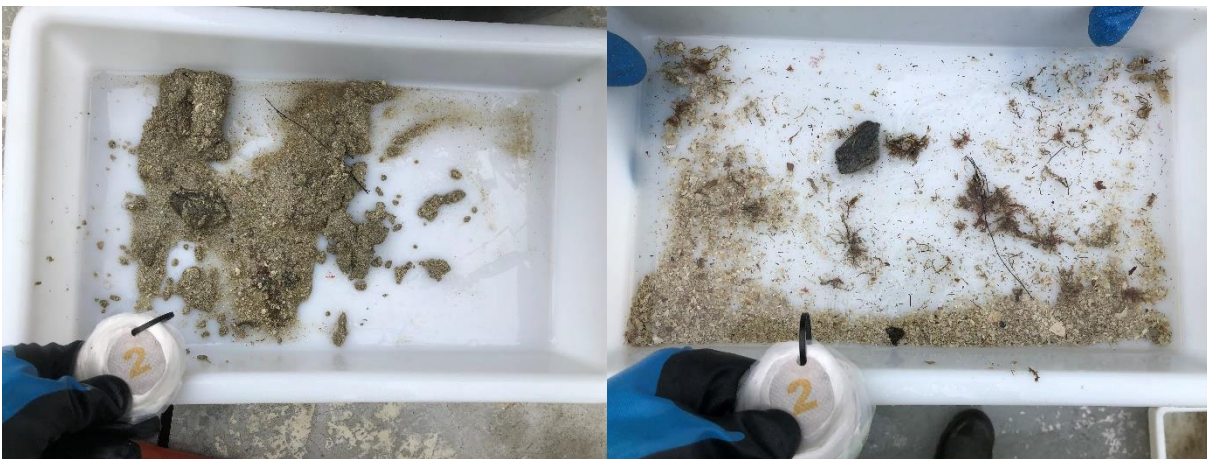
Figur 7: Bilder som viser sedimentet fra stasjon 2 før og etter siling. Sedimentet besto av skjellsand på fjellbunn. Foto: Aqua Kompetanse AS.

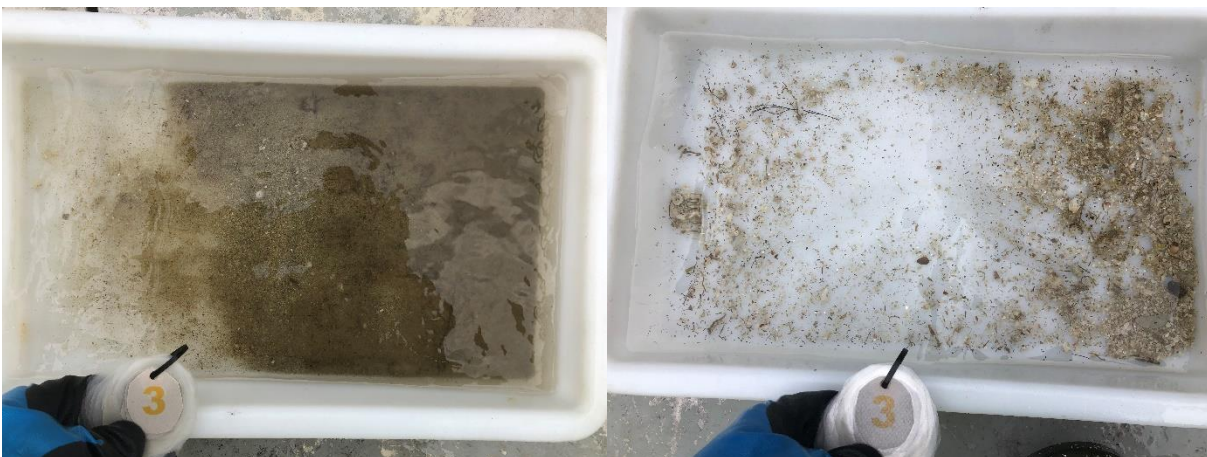
Figur 8: Bilder som viser sedimentet fra stasjon 3 før og etter siling. Sedimentet besto av sand og skjellsand. Foto: Aqua Kompetanse AS.

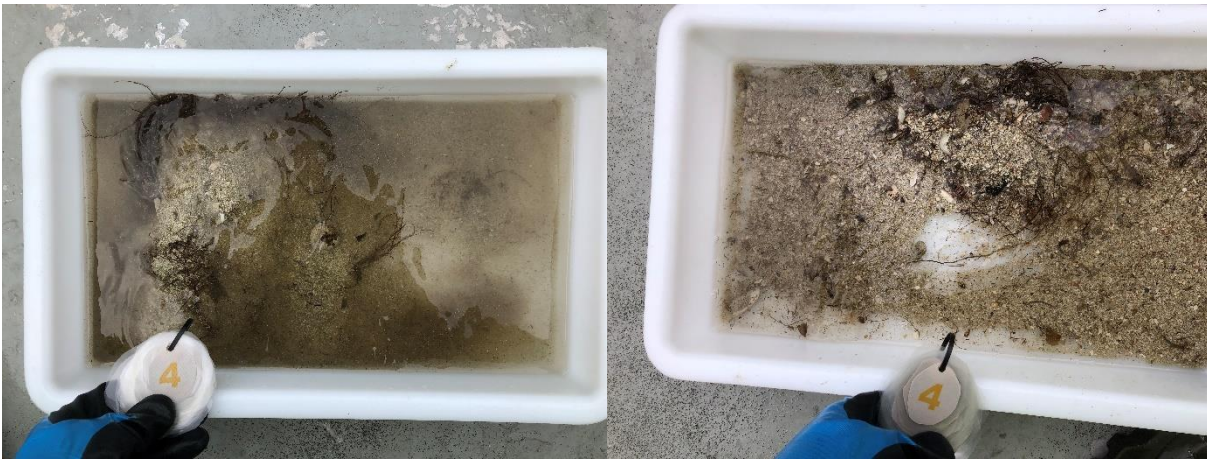
Figur 9: Bilder som viser sedimentet fra stasjon 4 før og etter siling. Sedimentet besto av skjellsand og sand. Foto: Aqua Kompetanse AS.

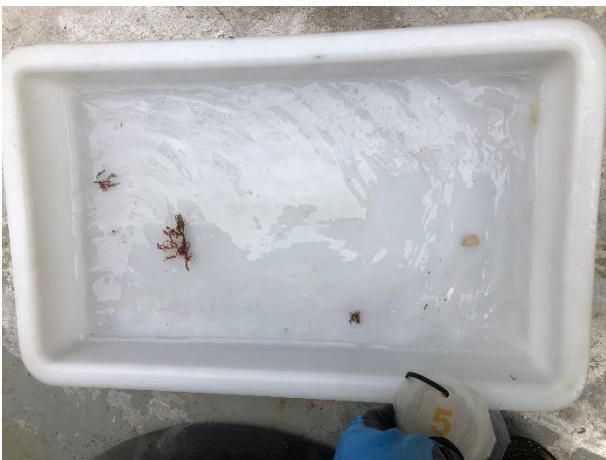
Figur 10: Bilde som viser sedimentet fra stasjon 5. Stasjonen ble registrert som fjelbunn. Foto: Aqua Kompetanse AS.

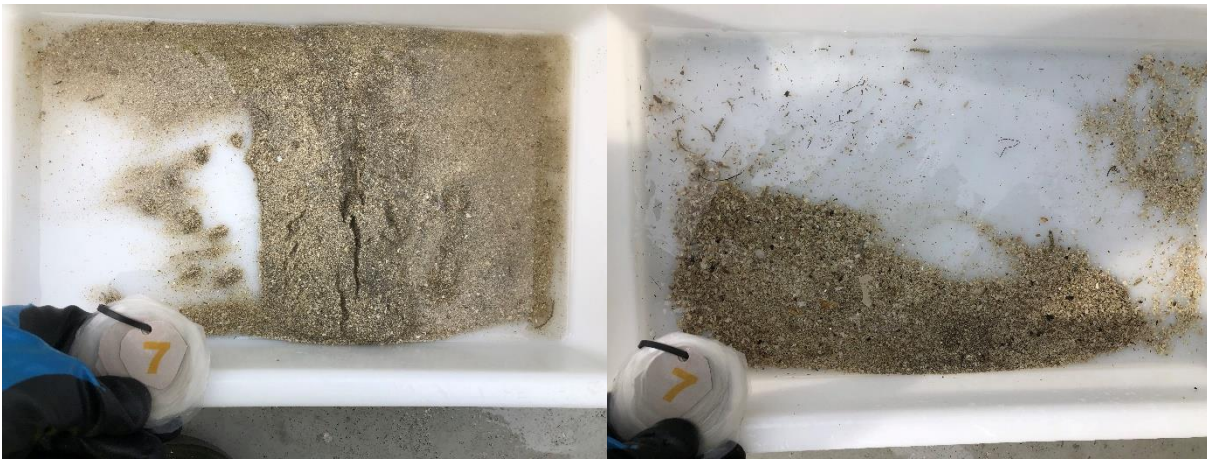
Figur 12: Bilder som viser sedimentet fra stasjon 7 før og etter siling. Sedimentet besto av skjellsand og sand. Foto: Aqua Kompetanse AS.

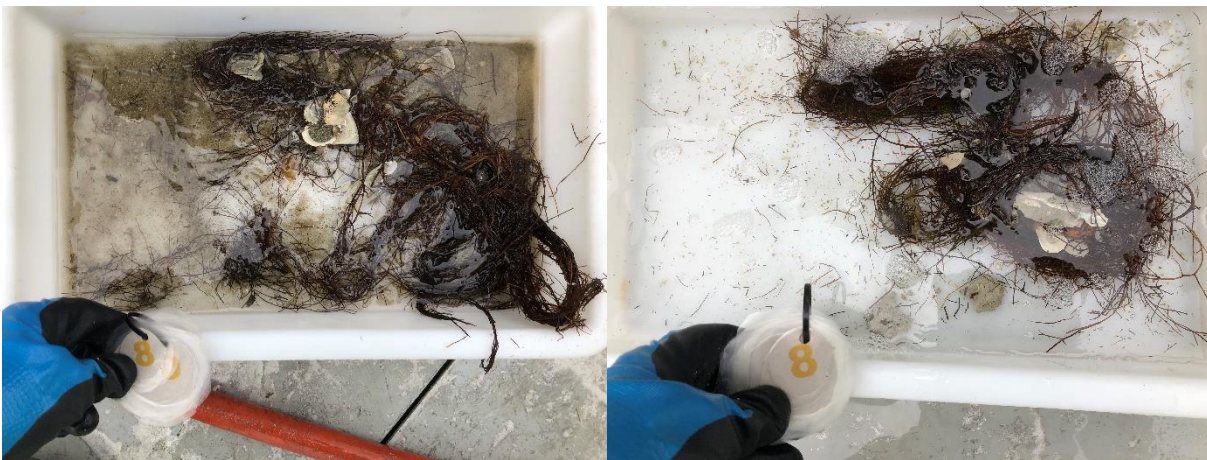
Figur 13: Bilder som viser sedimentet fra stasjon 8 før og etter siling. Sedimentet besto av sand og skjellsand på fjellbunn. Foto: Aqua Kompetanse AS.

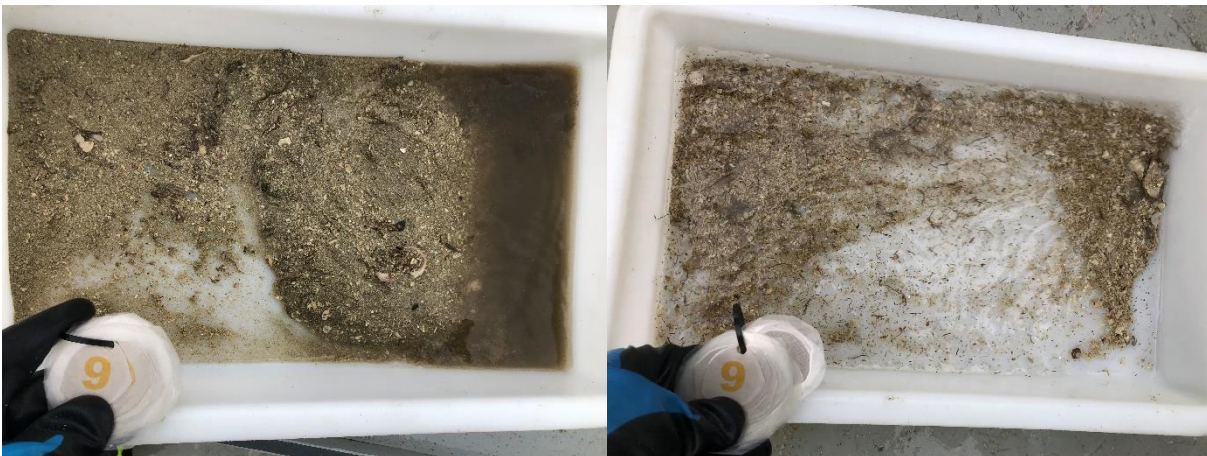
Figur 14: Bilder som viser sedimentet fra stasjon 9 før og etter siling. Sedimentet besto av sand og skjellsand. Foto: Aqua Kompetanse AS.

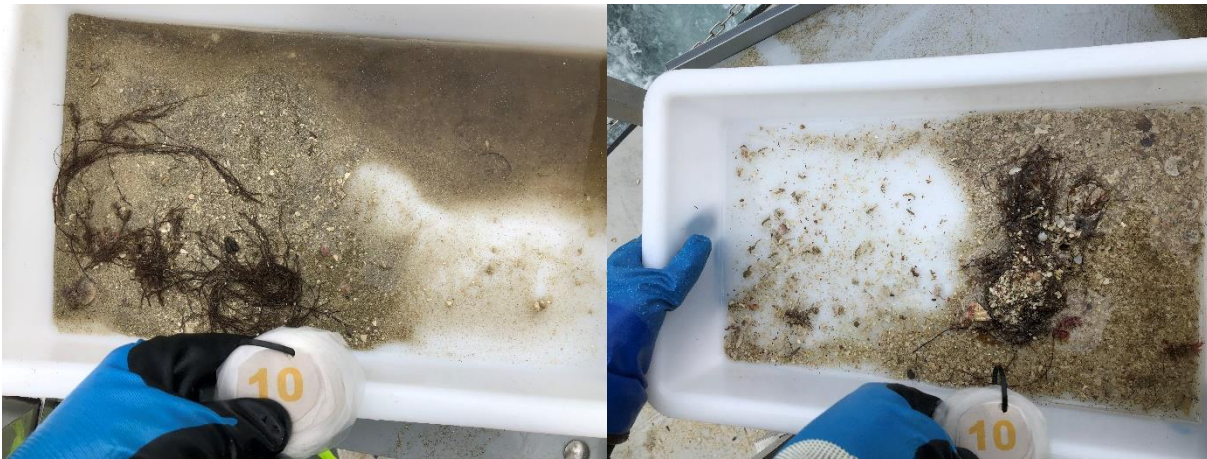
Figur 15: Bilder som viser sedimentet fra stasjon 10 før og etter siling. Sedimentet besto av sand og skjellsand. Foto: Aqua Kompetanse AS.
